# Gevelrenovatie Pakhuis Azië

Rijksmonument nummer 523313  
Jollemanhof 7 – 19 te Amsterdam

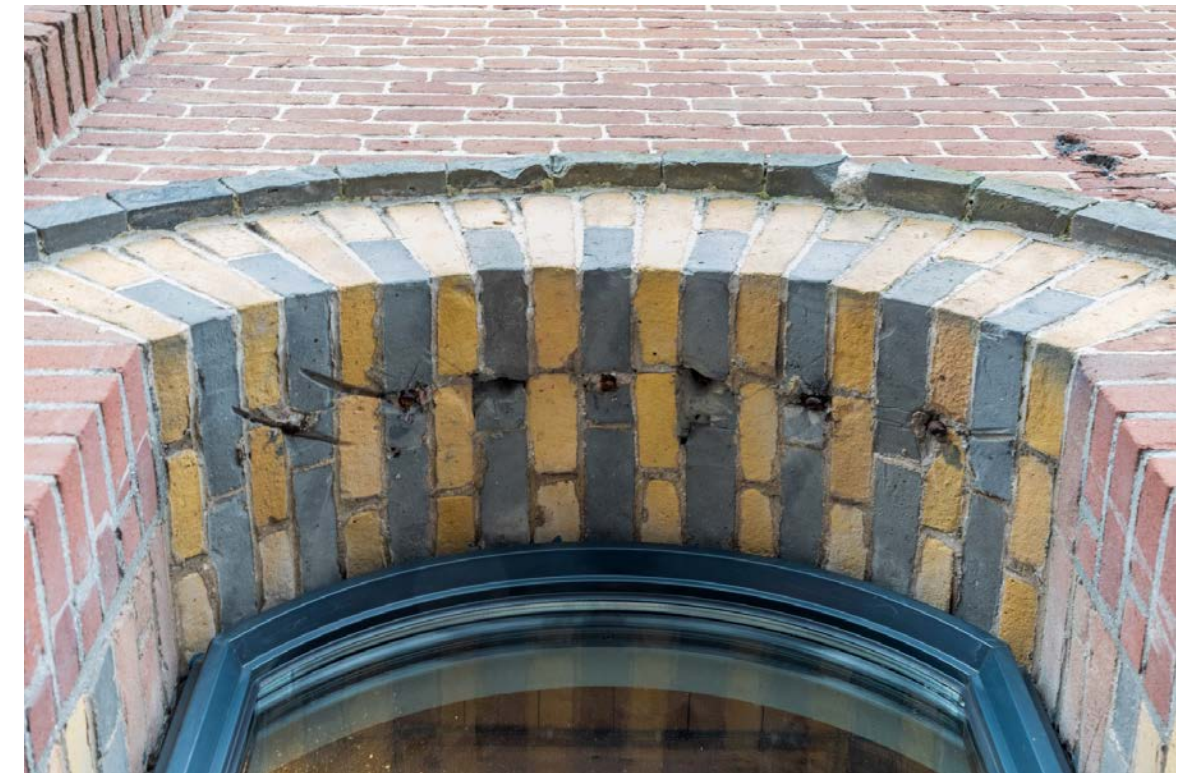
IJzeren traliewerk is verwijderd, de uiteinden zijn in het metselwerk achtergebleven

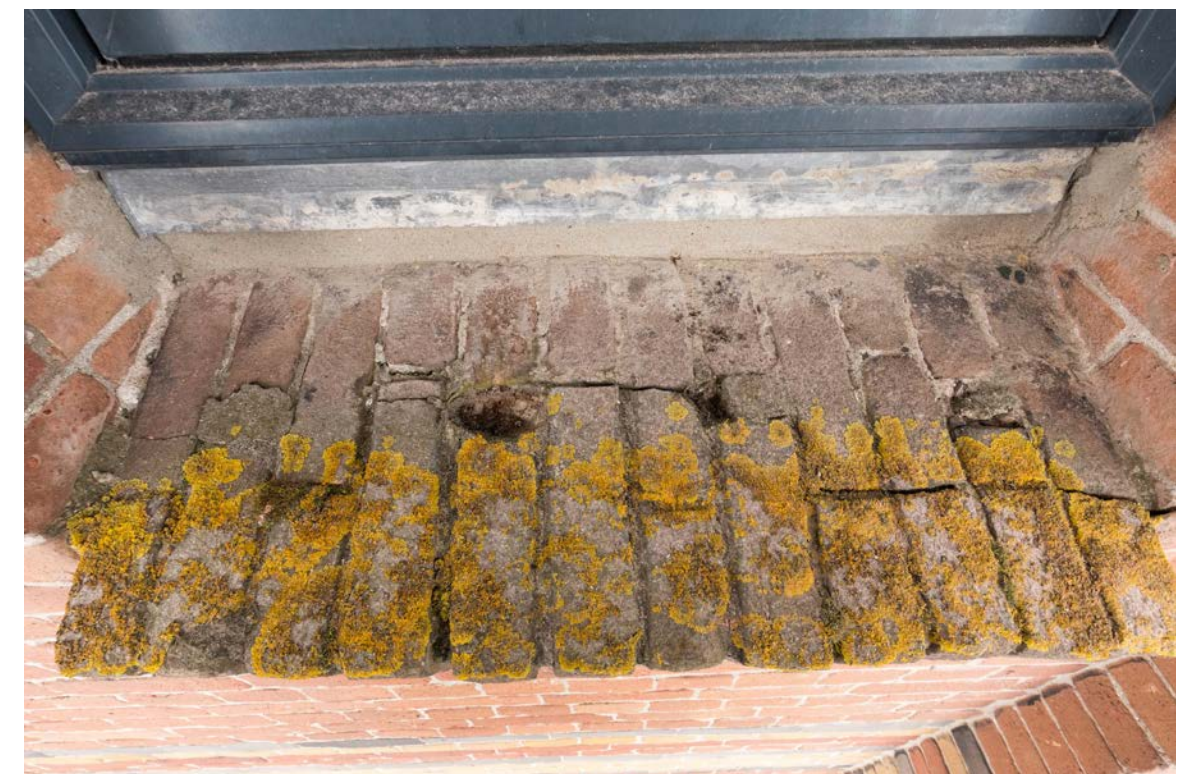
Achtergebleven ijzer doet het metselwerk scheuren

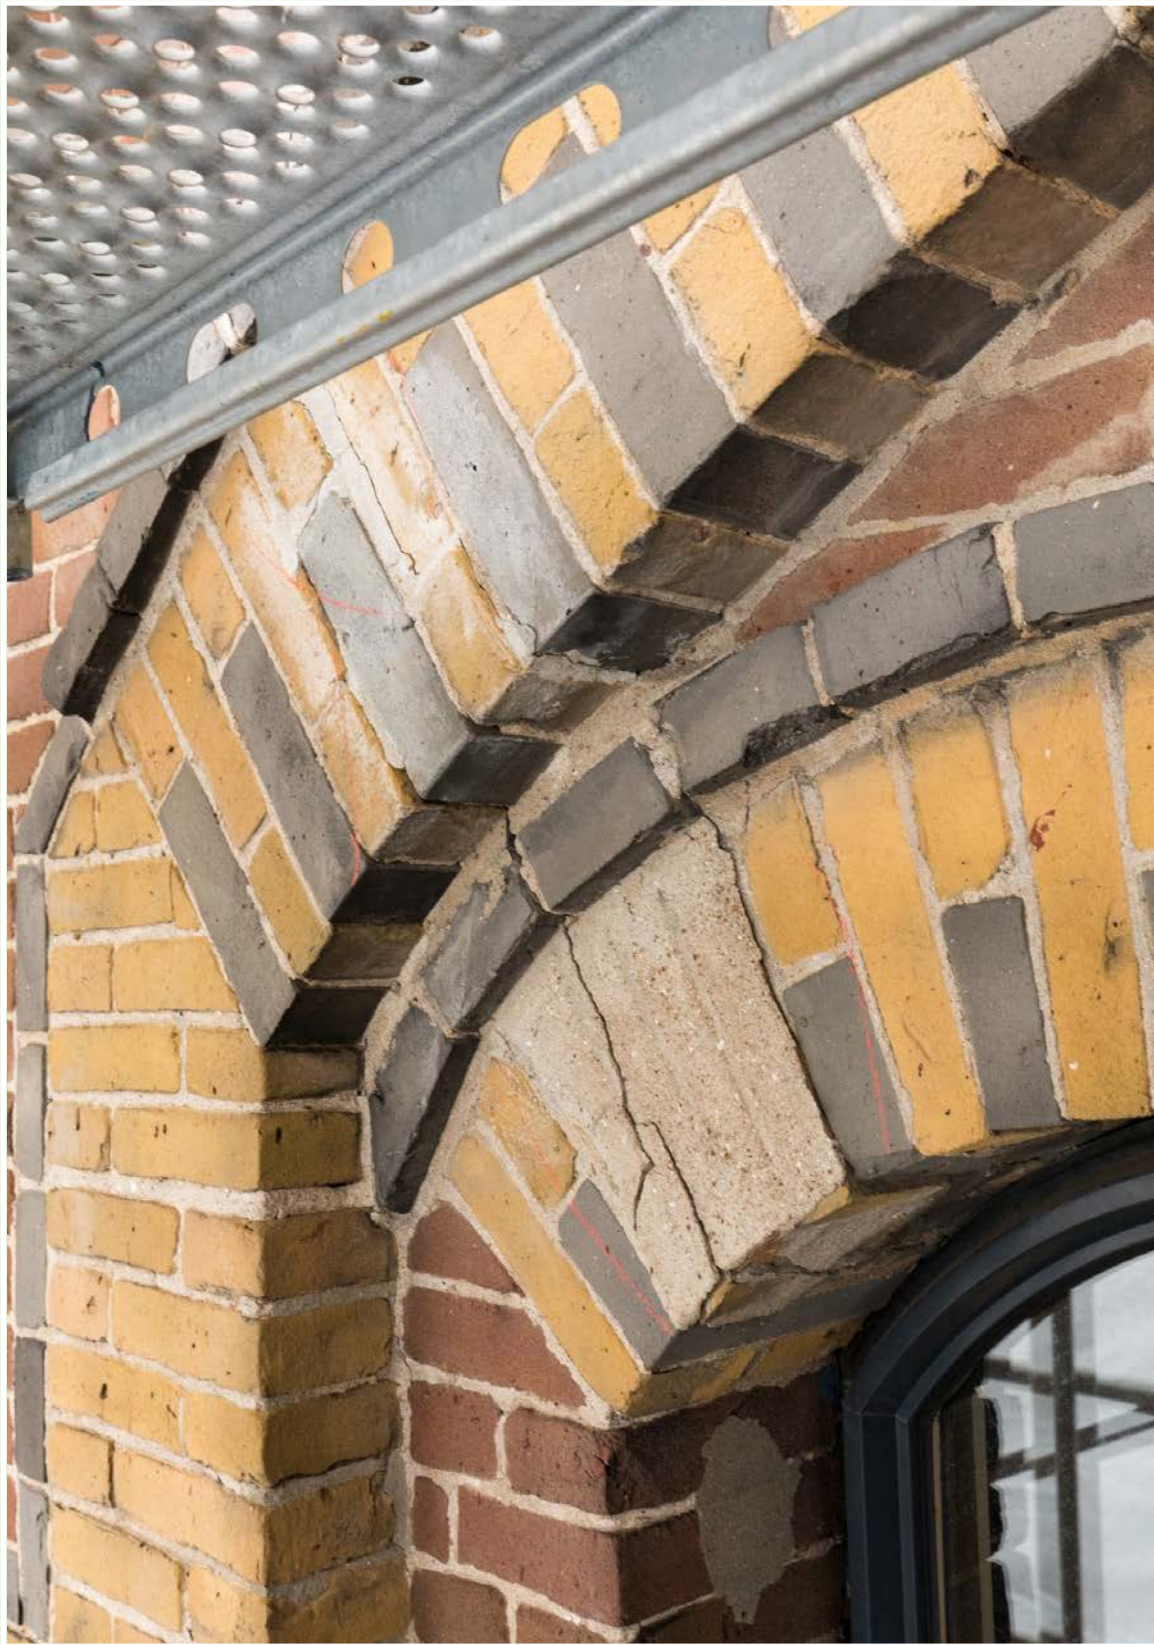
Oude (en lelijke) reparaties uit de afgelopen decennia scheuren opnieuw

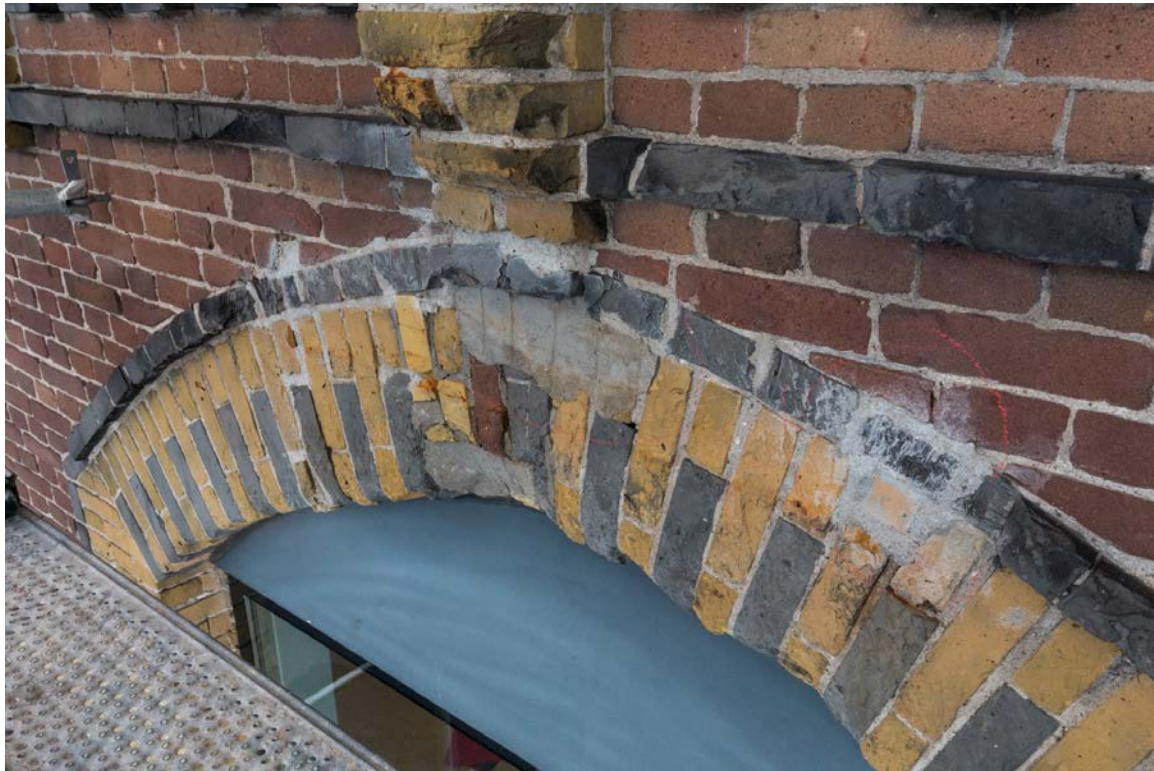
Gevelschades en oude reparaties

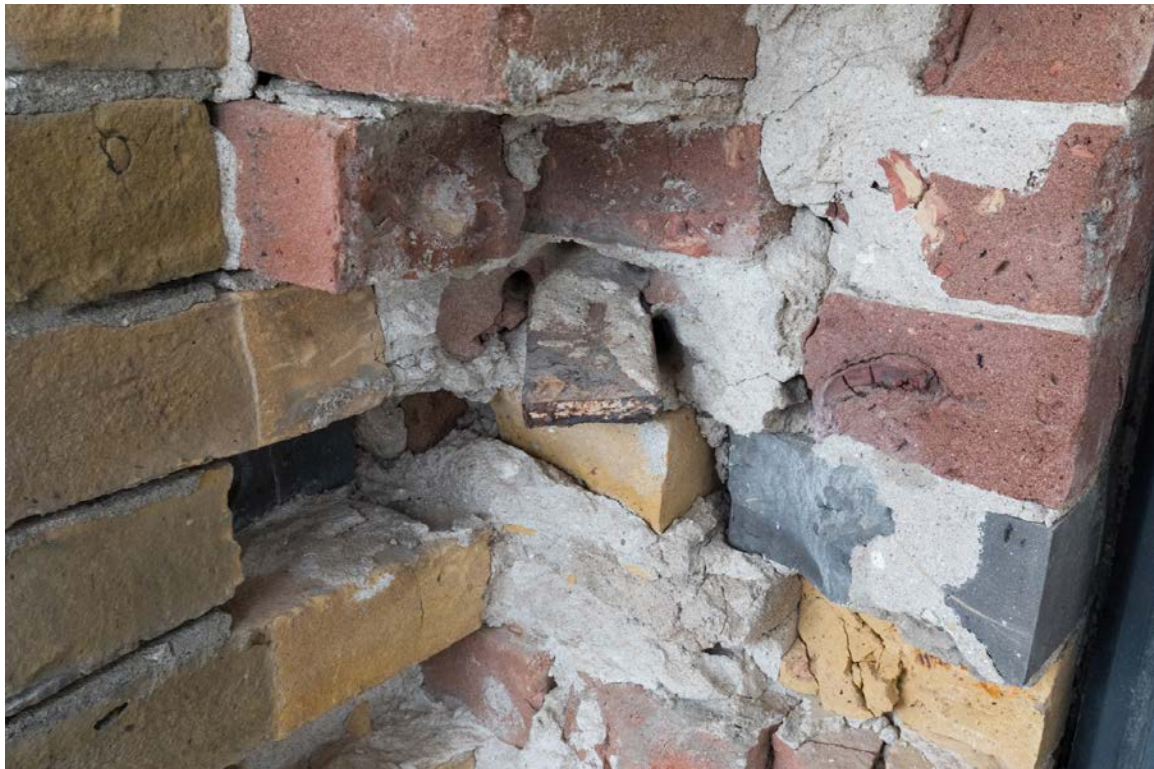
Roestend ijzer achter het metselwerk doet het metselwerk scheuren

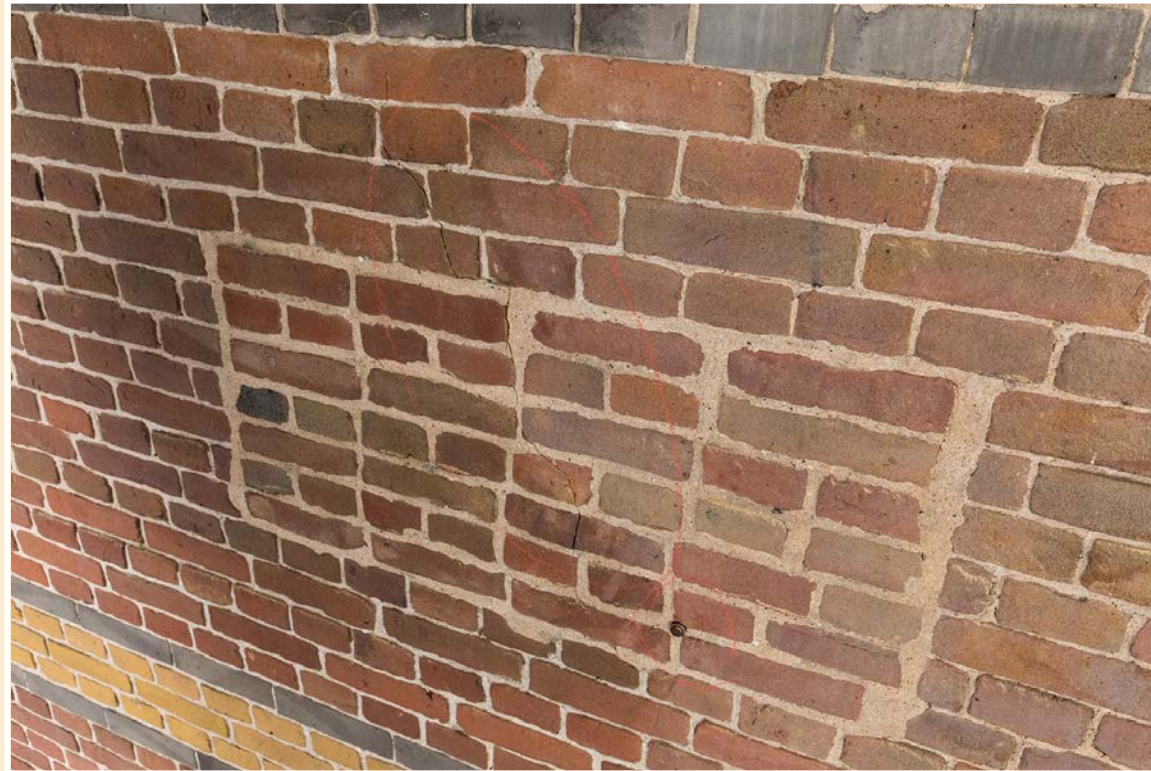
Een scheur in het metselwerk

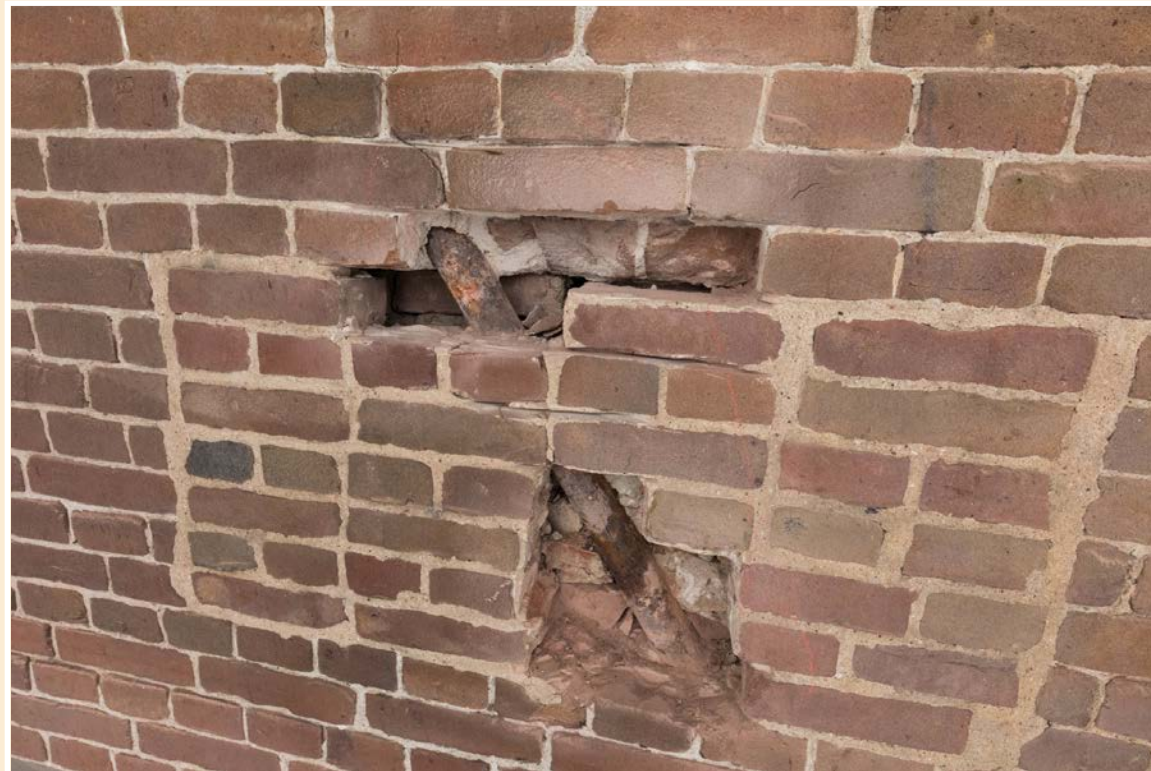
De oorzaak van de scheur een roestende muuranker

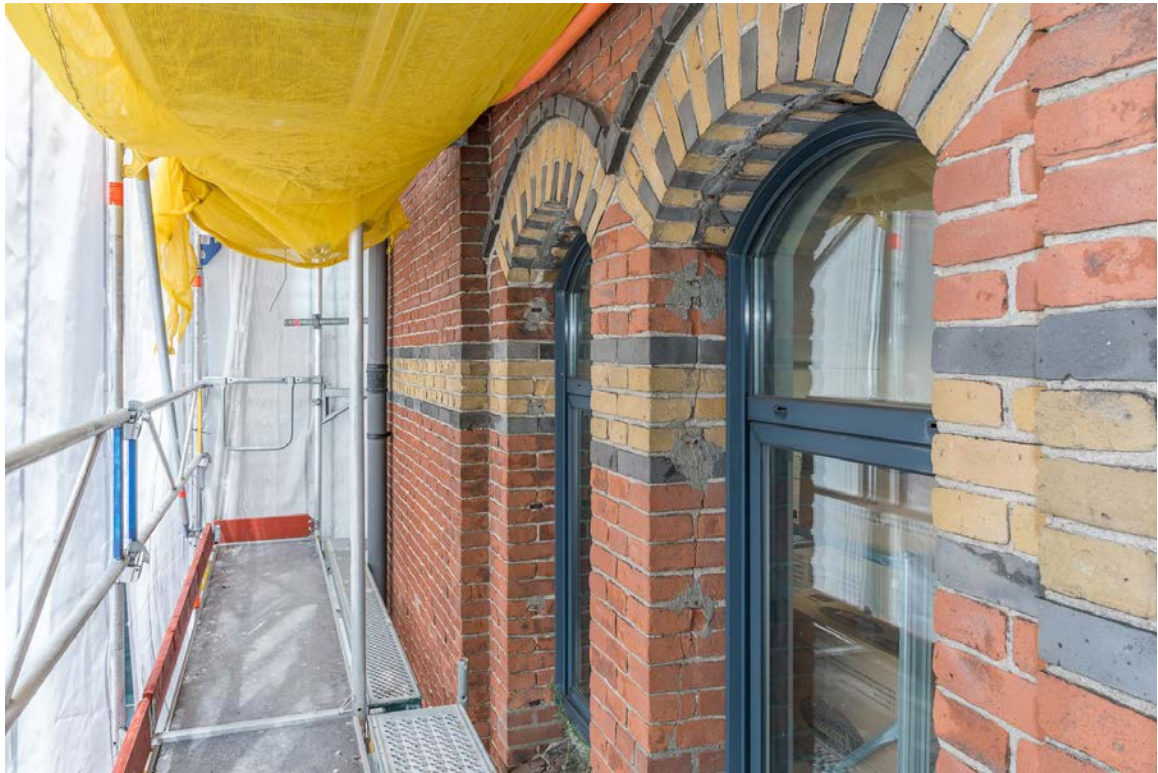
Voor het verwijderen van het ijzer, let op de scheuren rondom de ramen

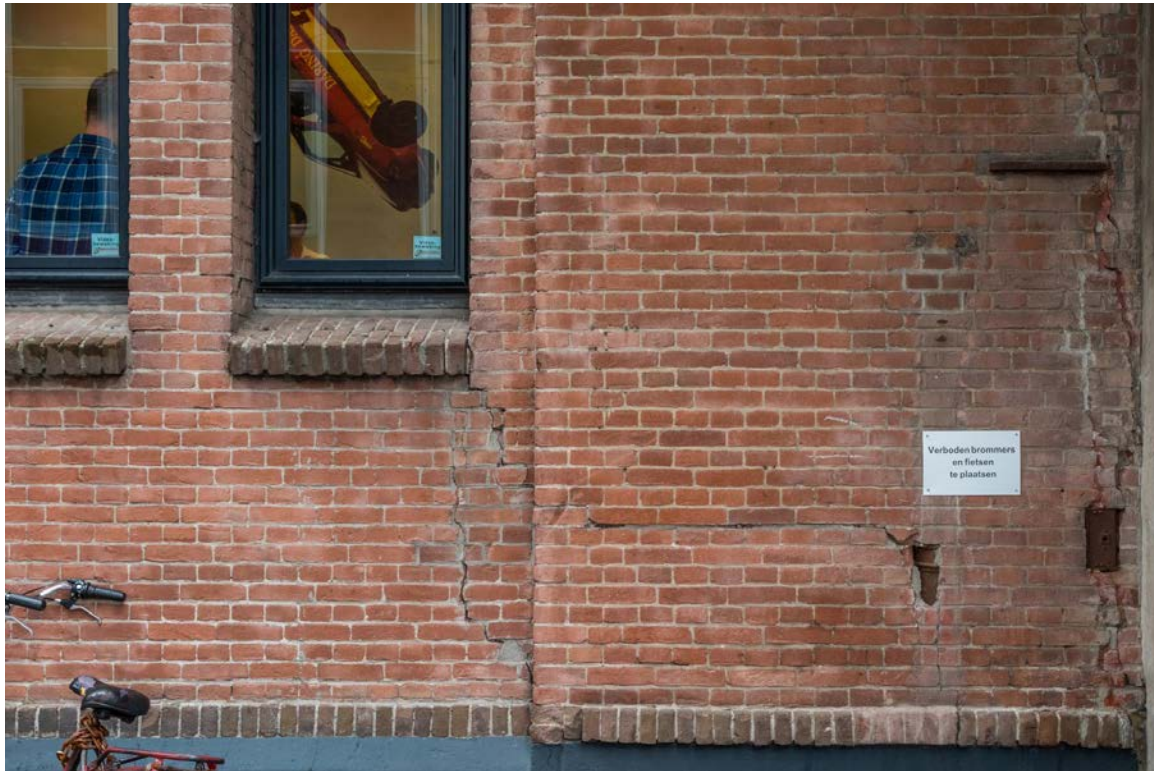
Gescheurde stenen, de oorzaak is een roestende ijzeren hemelwaterafvoer achter het metselwerk
